# 富士箱根・由比と南海トラフ地震

竹内 章 (富山大学名誉教授)

- [1] 視察地はプレート境界/伊豆衝突帯
- [2] サッタ崩れと由比地すべり
- [3] 切迫！南海トラフ地震

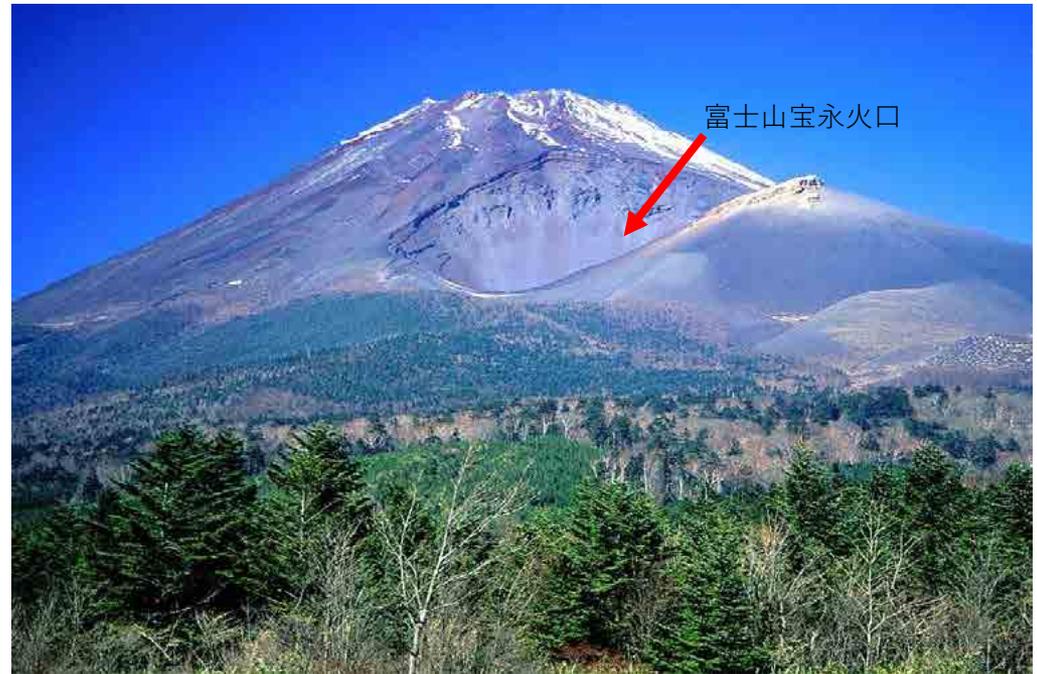
すり鉢状の火口と右手前の宝永山は1707年の宝永地震に誘発された宝永噴火で作られた。(Wikipedia)

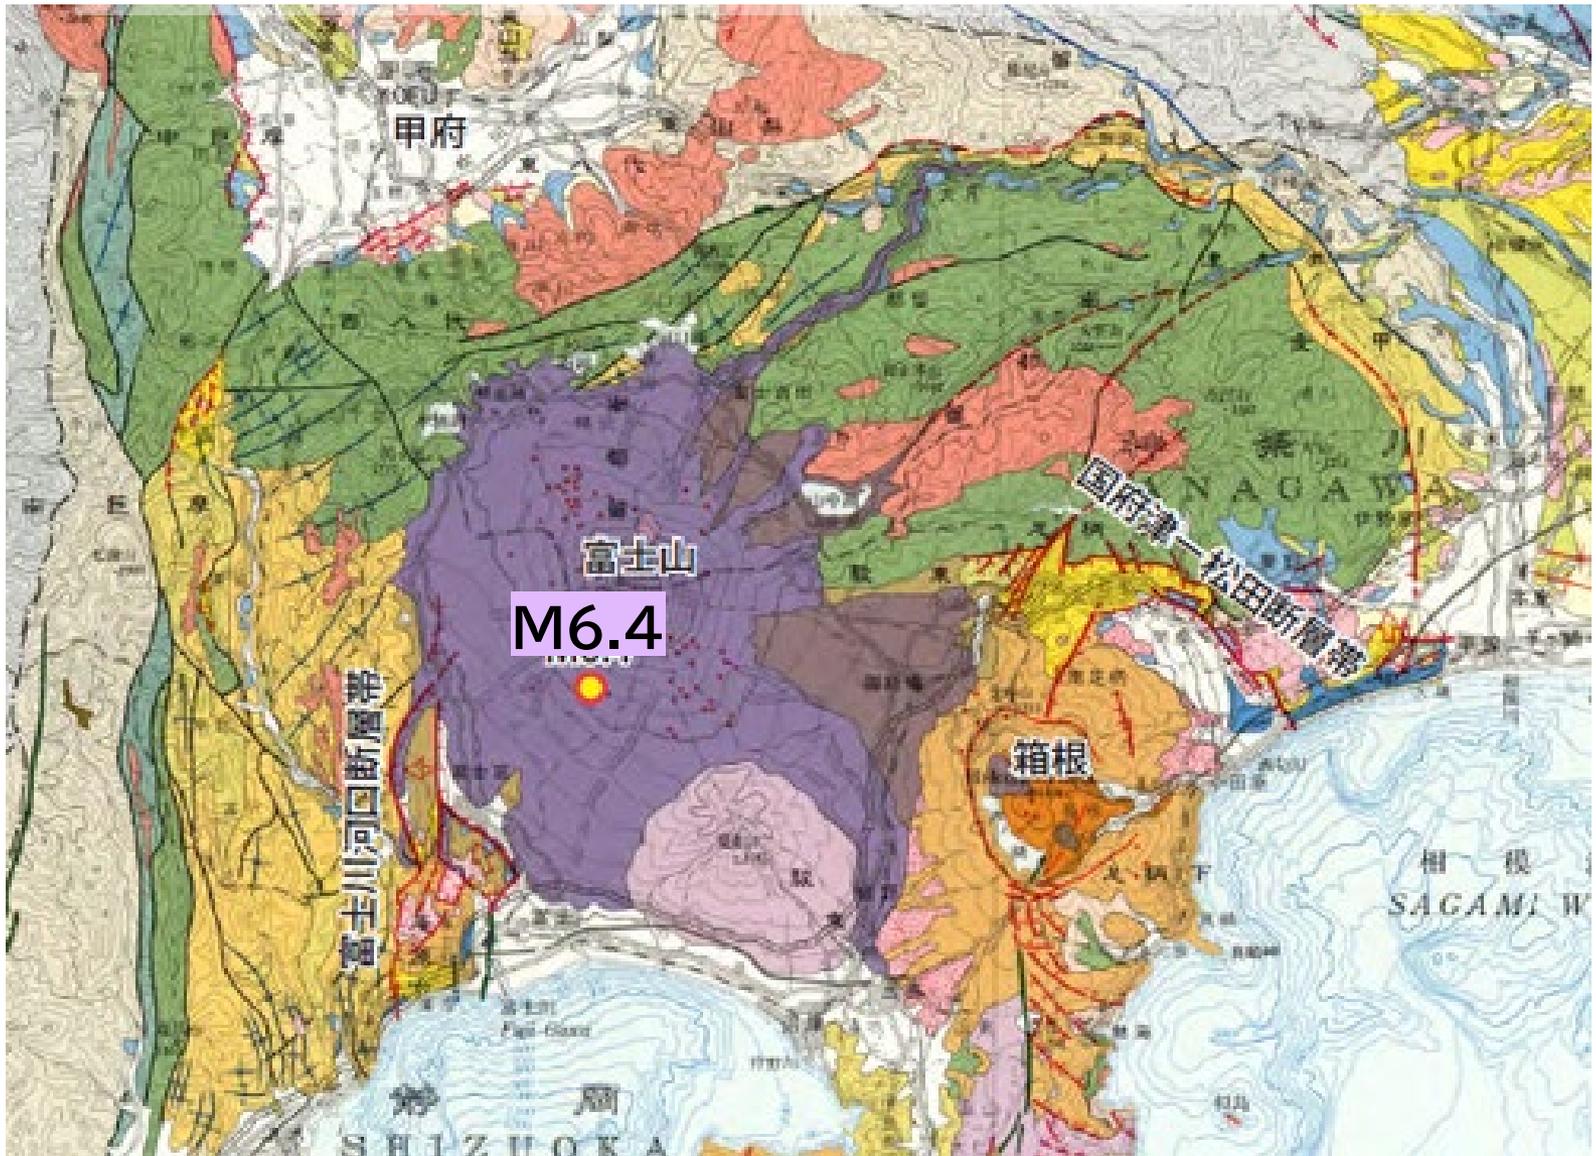
震央直上の富士山山体には断層らしい構造は認められていない。  
富士川河口断層帯と国府津-松田断層帯の接続部に位置する。

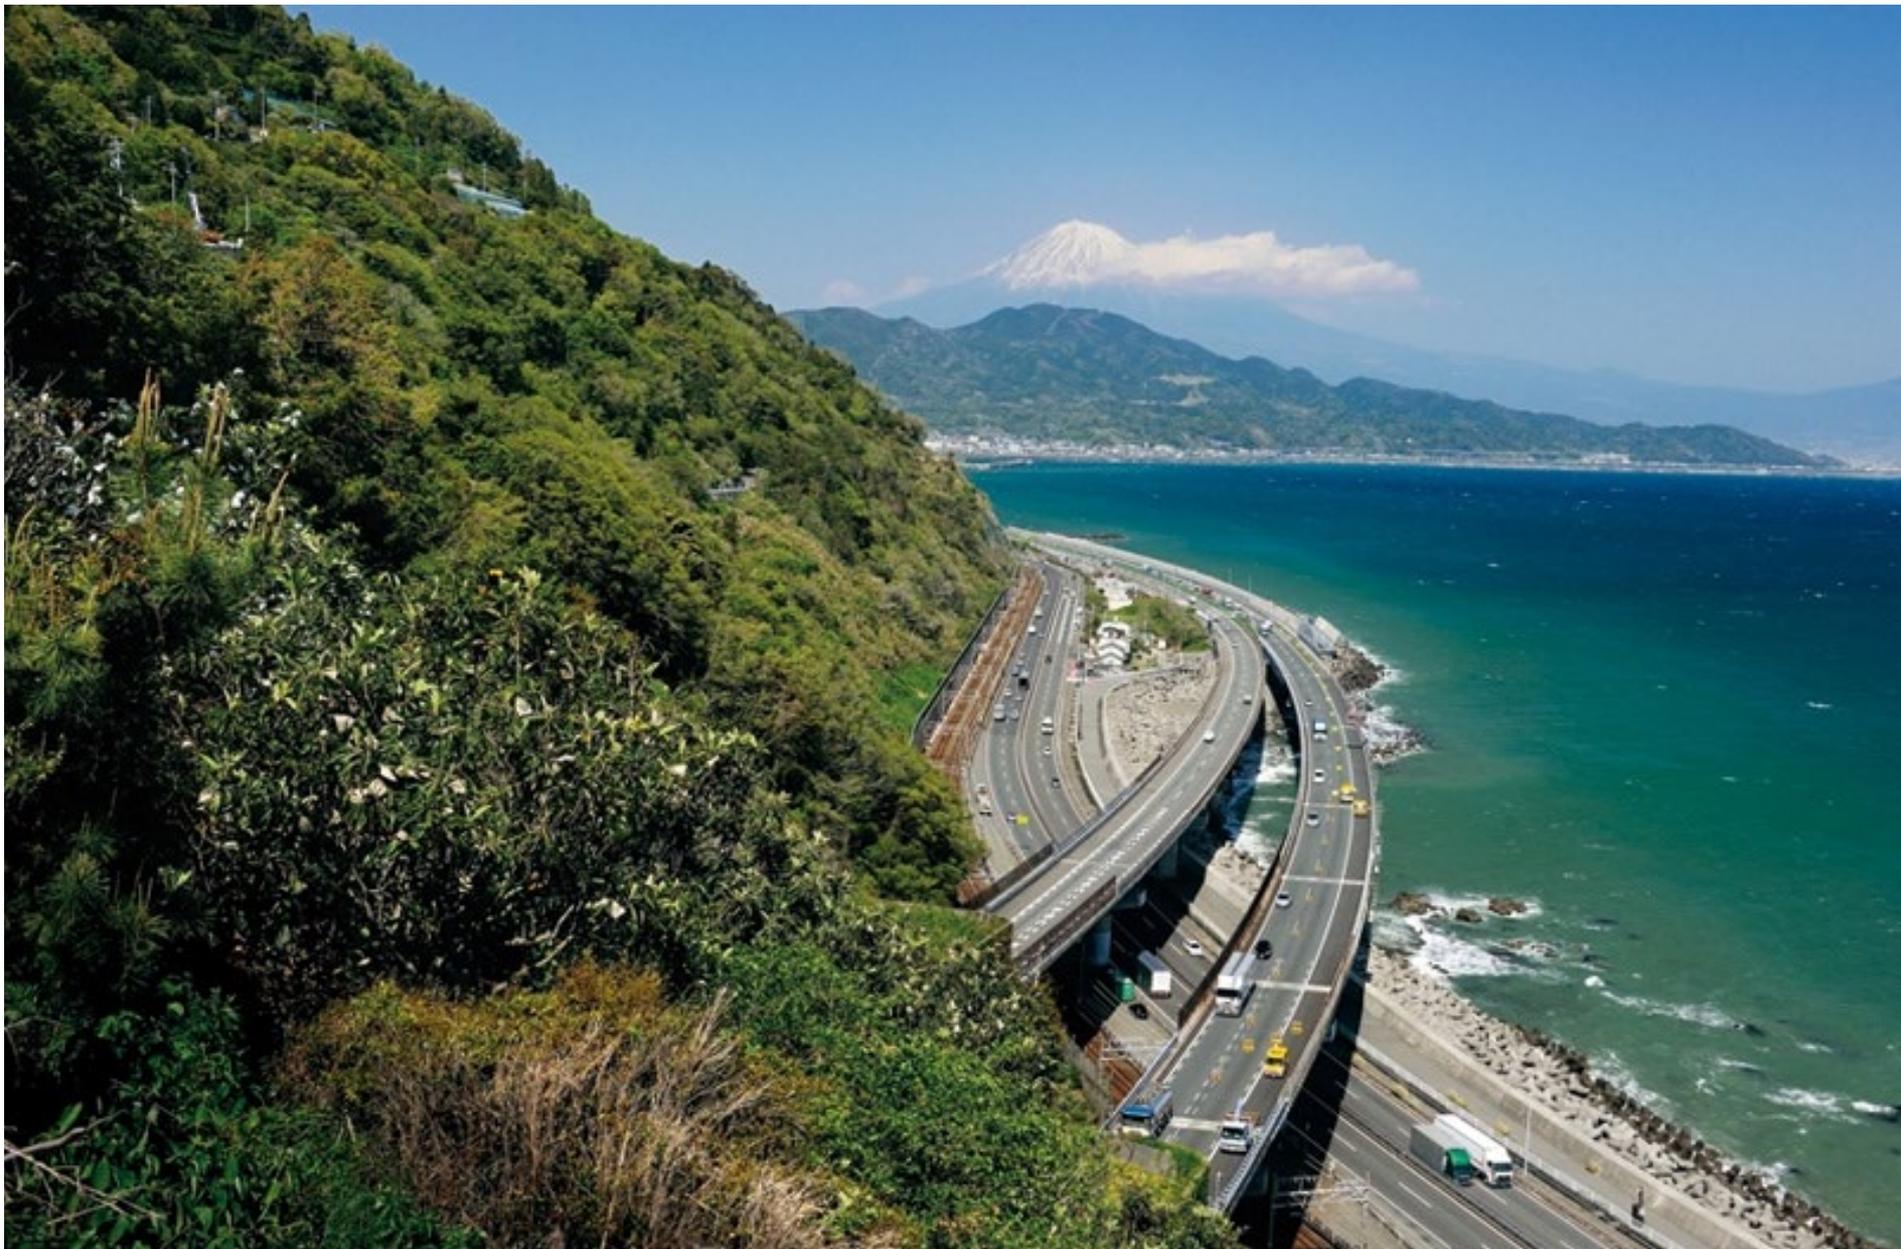
写真左上に上の写真の現場がある。地すべりの状況は国土交通省が遠隔監視しており、変位を観測した場合、自動的に道路と鉄道の各管理者に情報提供する（写真：大村拓也）

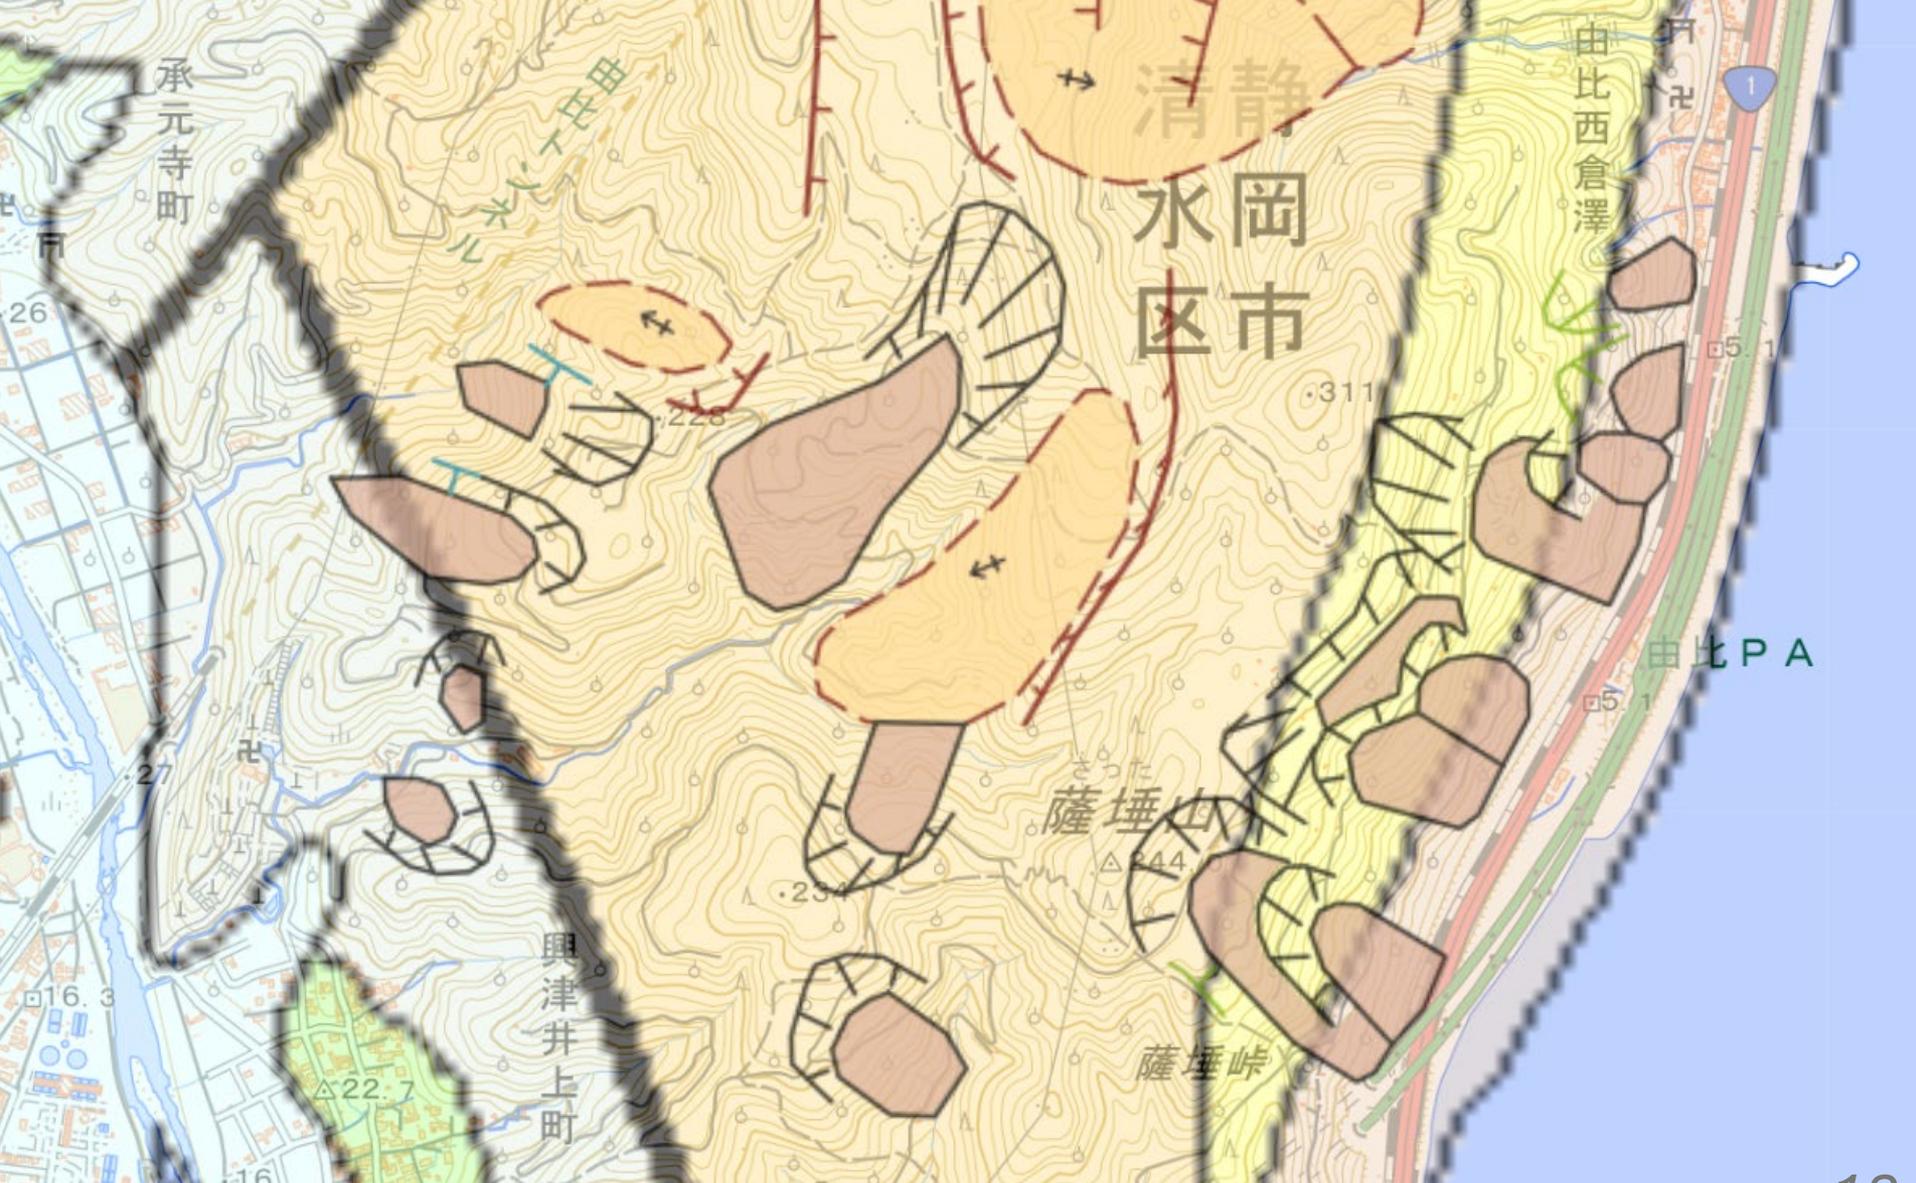
# 静岡市清水区の地すべり地形マップ

出典：地理院地図（防災科学技術研究所地すべりマップ）

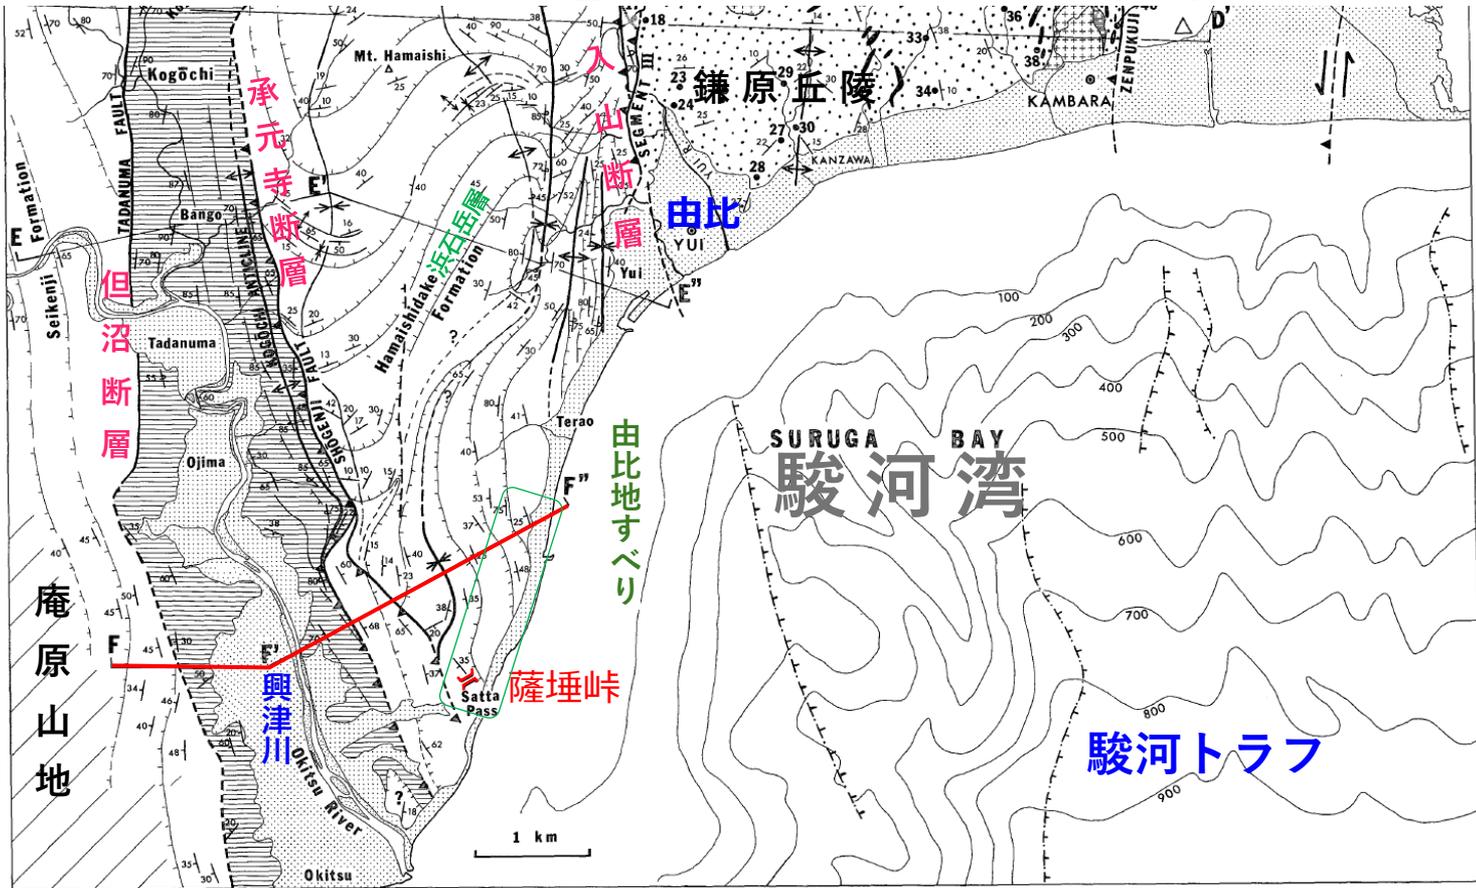
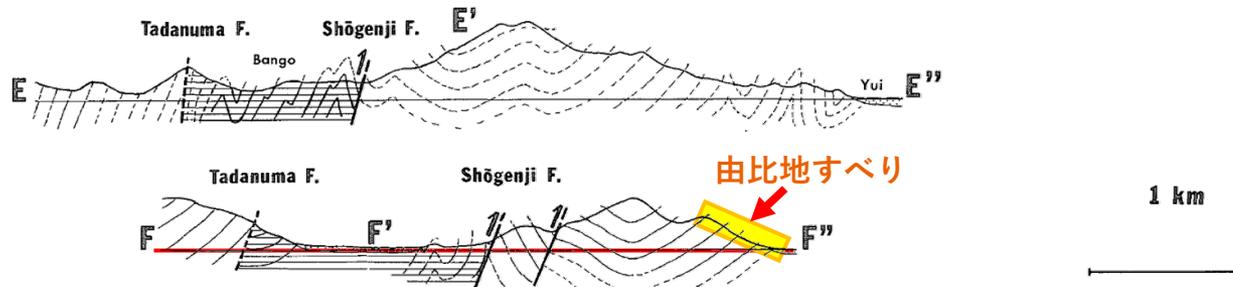
# 「由比地すべり」周辺の地質構造

上陸した南海トラフ沈み込み帯の断層褶曲構造

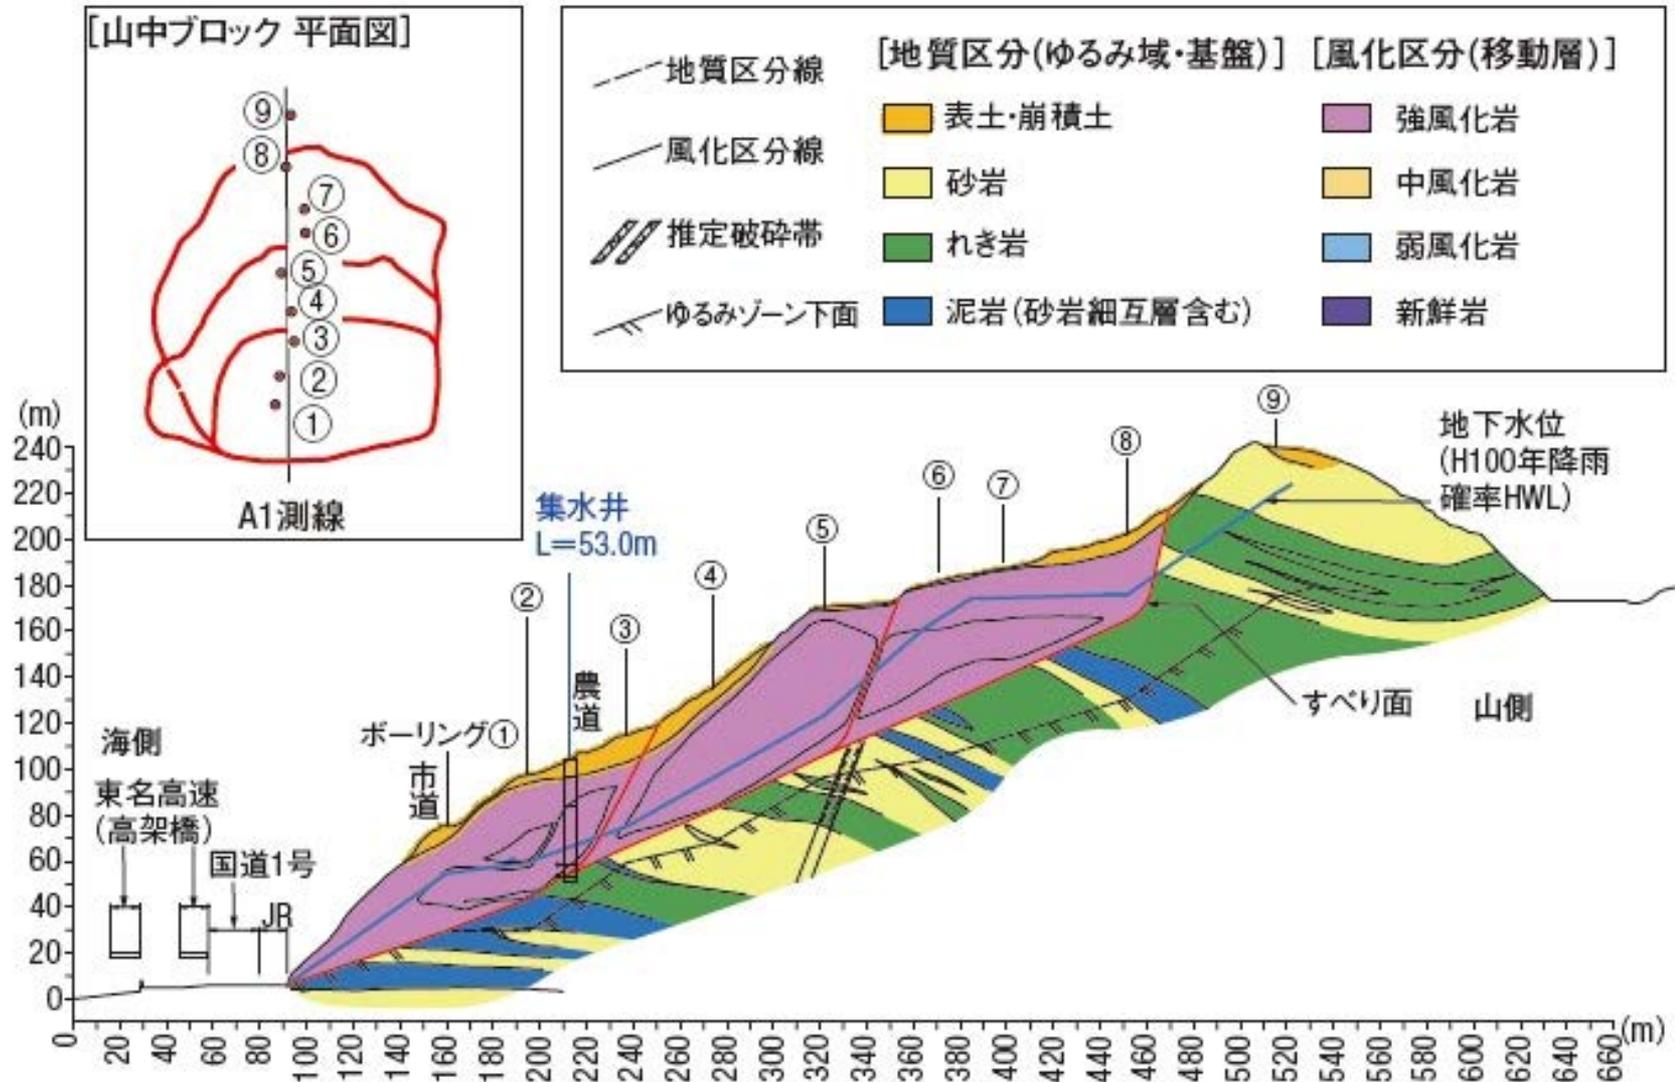
# 地質断面図

(資料:国土交通省富士砂防事務所)

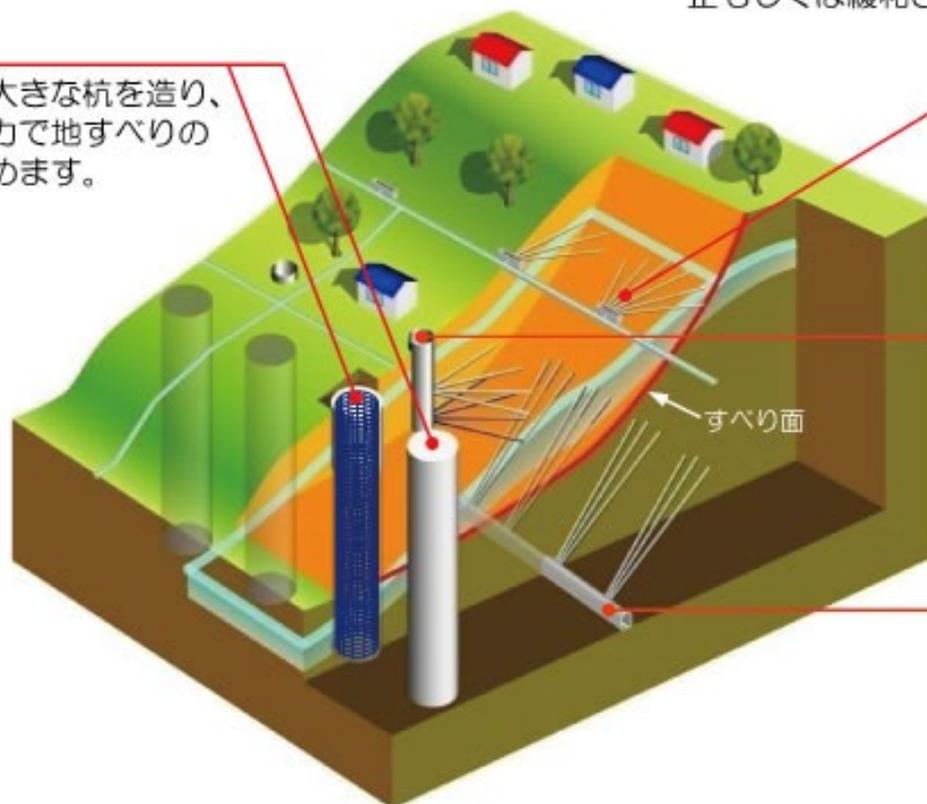
# ■地すべり対策

## 抑止工

構造物の持つ抵抗力を利用して、地すべりの動きの一部もしくは全部を直接止めます。

## 抑制工

地すべりは、地下水の影響による要因が大きいことから、地下水の水位を下げ、地すべりの動きを停止もしくは緩和させます。

### 深礎杭

地下に大きな杭を造り、杭の抵抗力で地すべりの移動を止めます。

### 横ボーリング工

地表より直接削孔・設置したパイプにより、比較的浅い位置の地下水を排除します。

### 集水井

井戸を設け、井戸の周りに放射状に設置したパイプにより、移動土塊内の比較的深い場所の地下水を排除します。

### 排水トンネル

地すべり面より下の堅固な地層にトンネルを設け、トンネルから設置したパイプにより、地中深い場所の地下水を排除します。

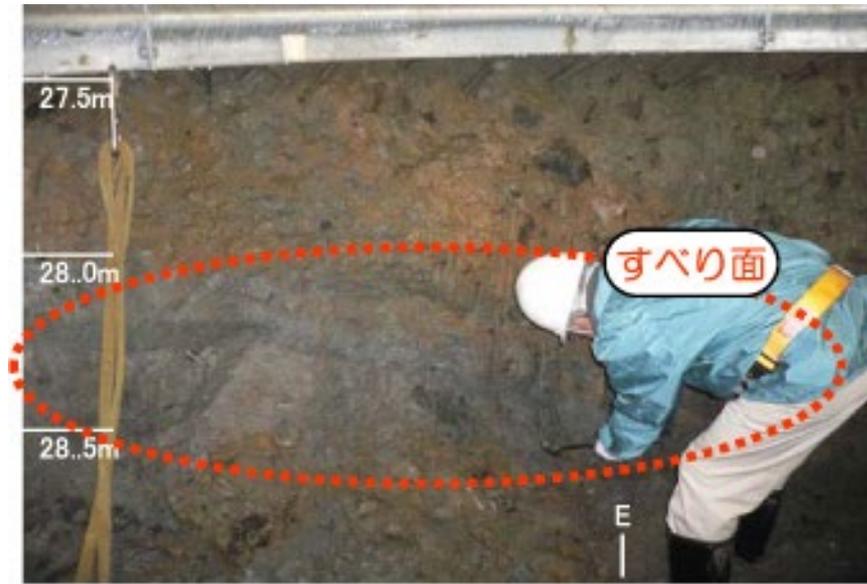
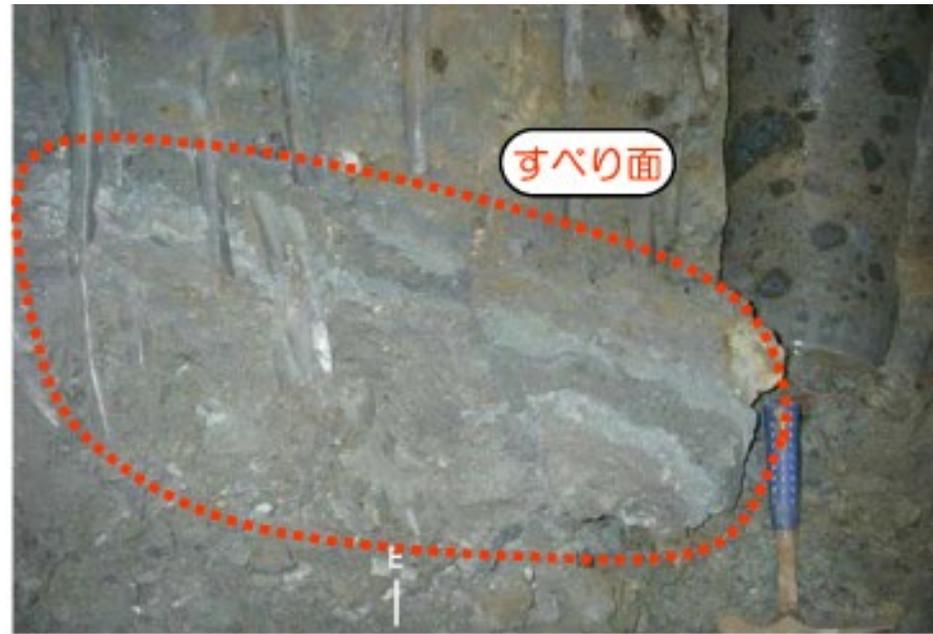
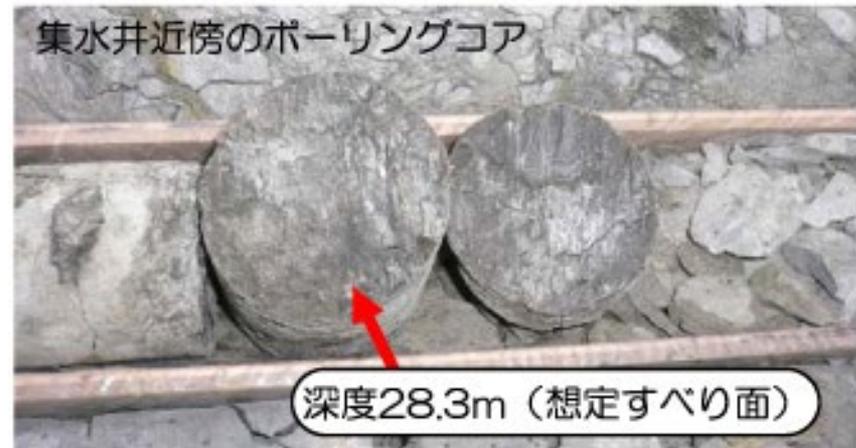
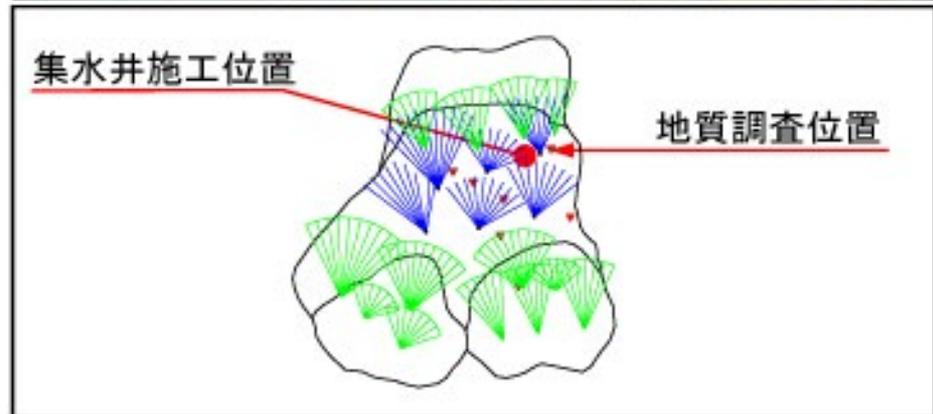
# ■集水井の掘削で、すべり面が確認された

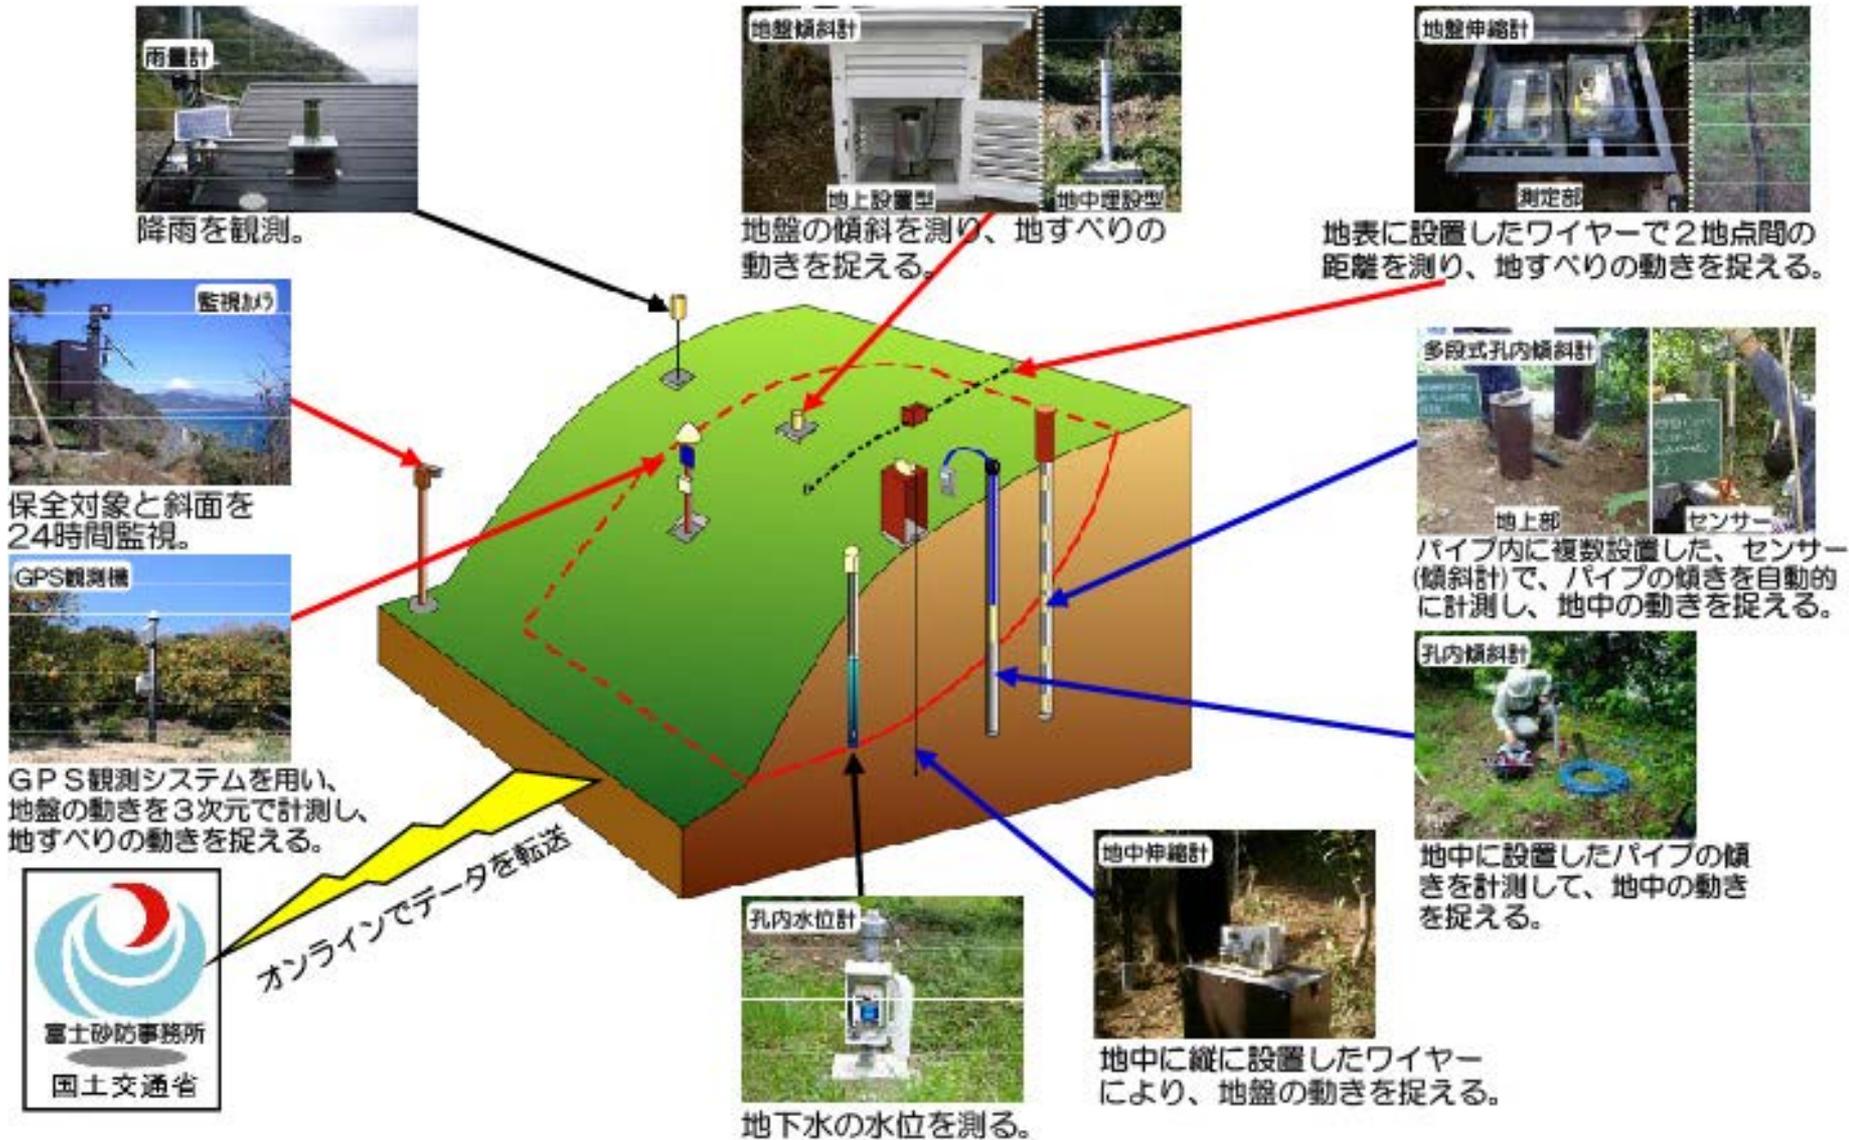
# ■ オンライン観測

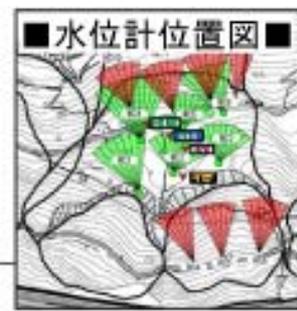
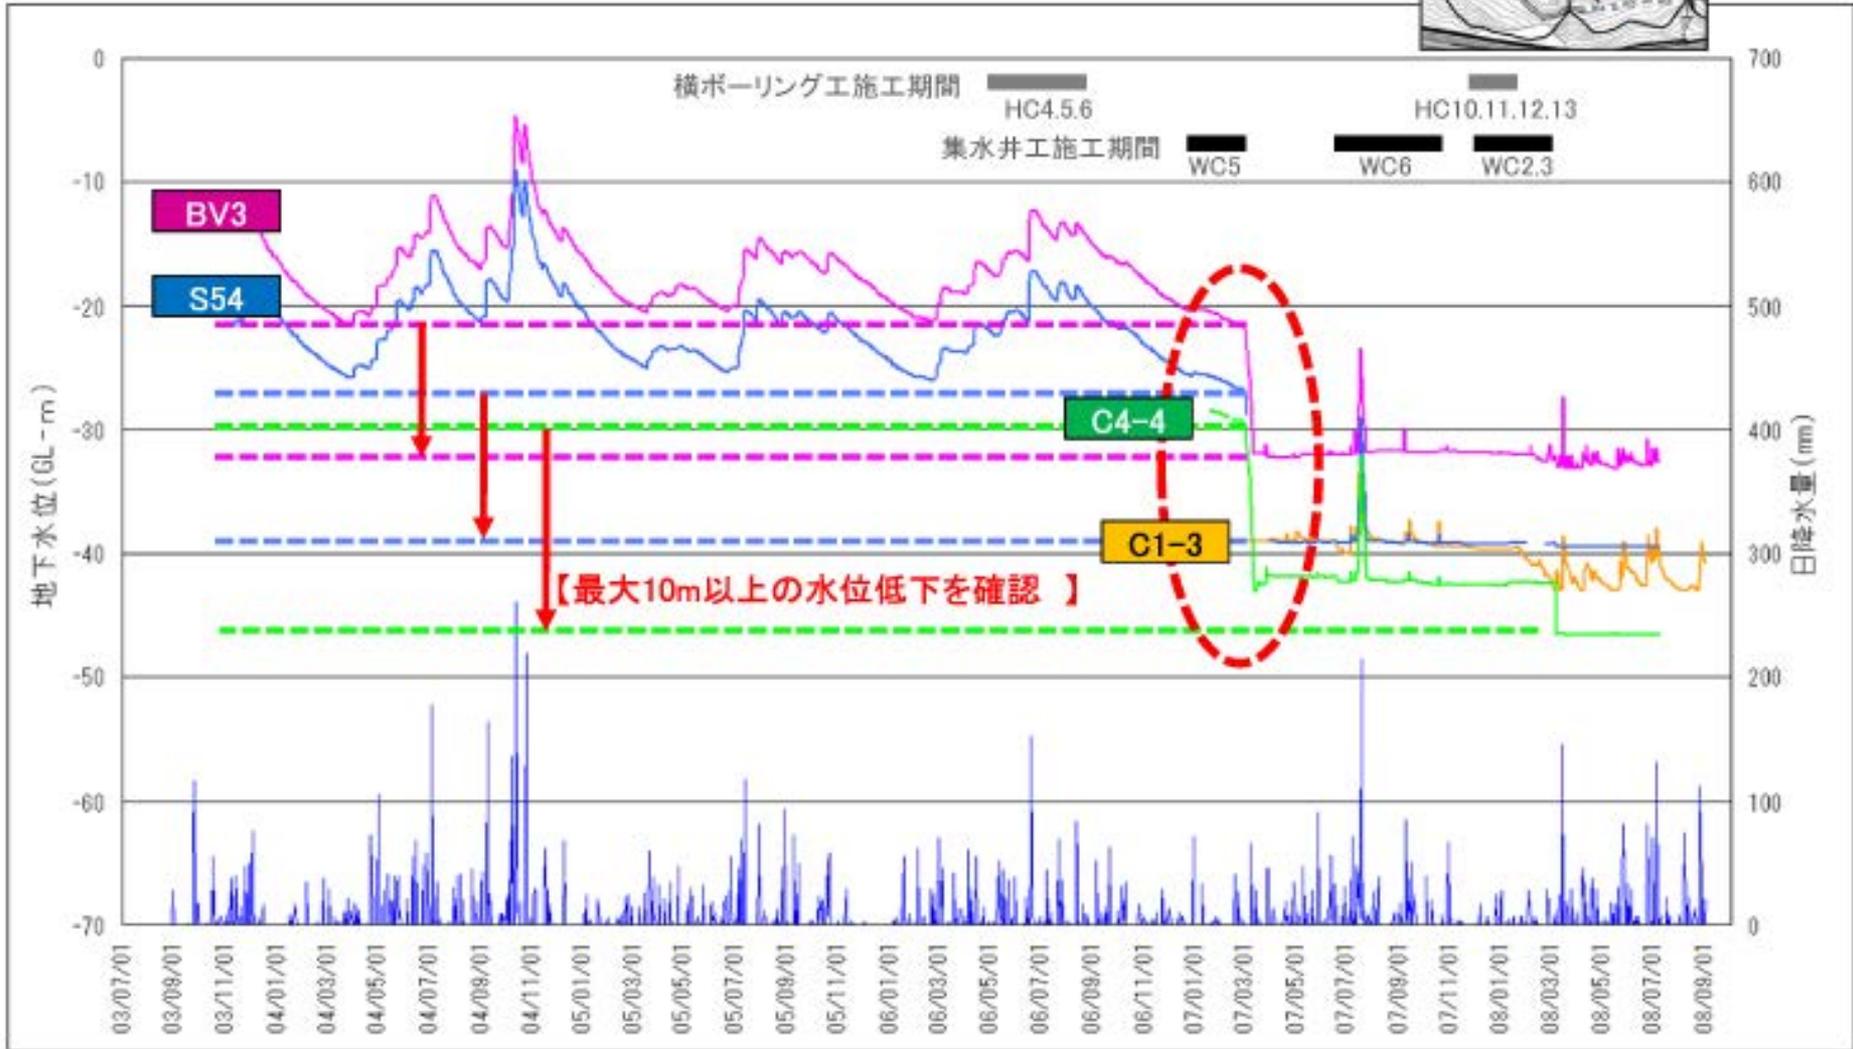
# 抑制工の効果

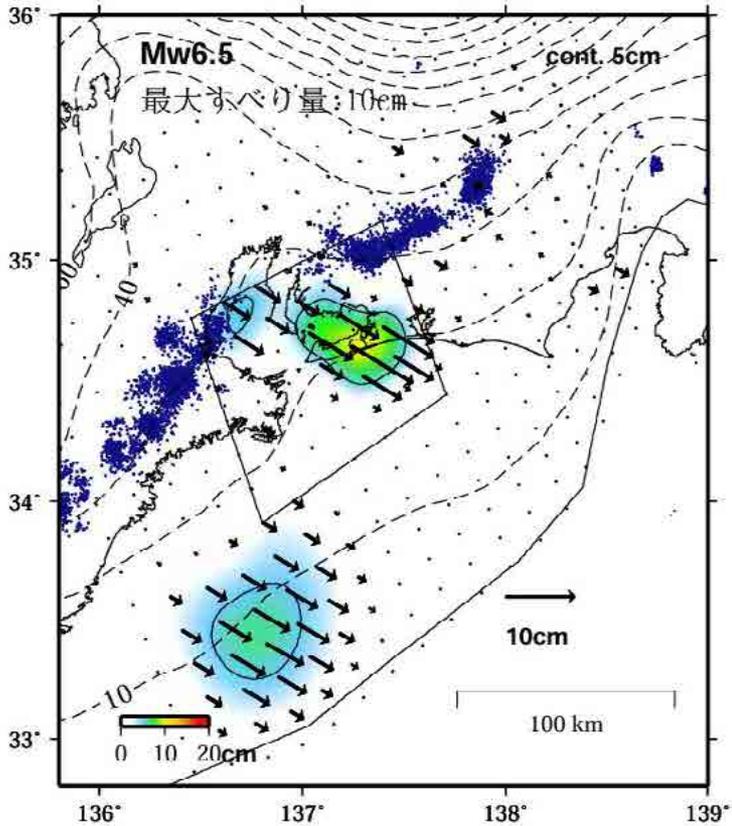
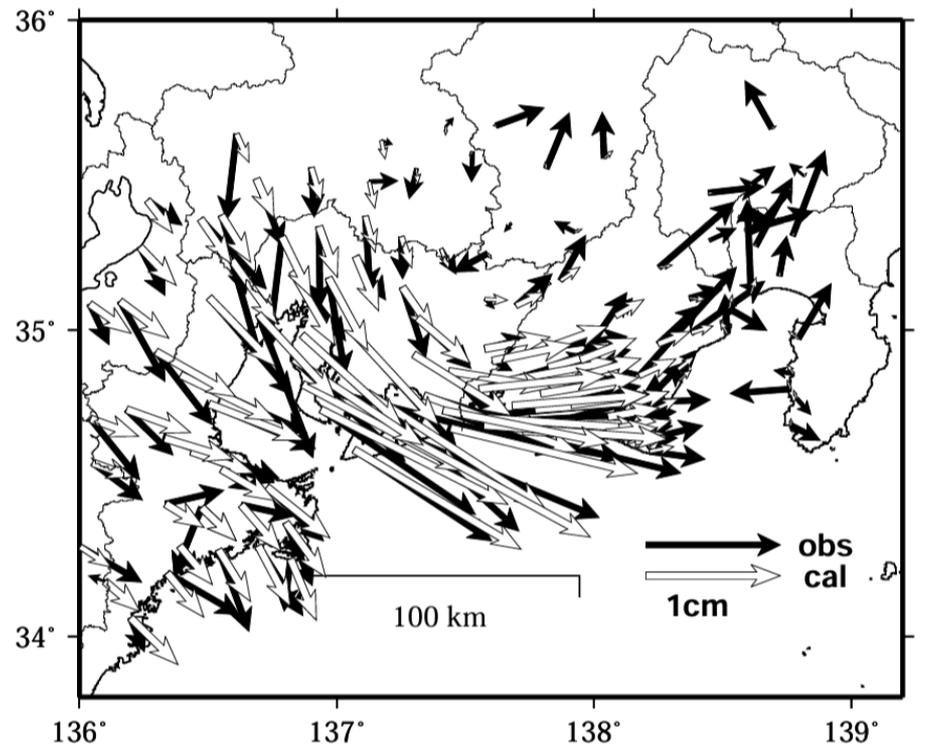
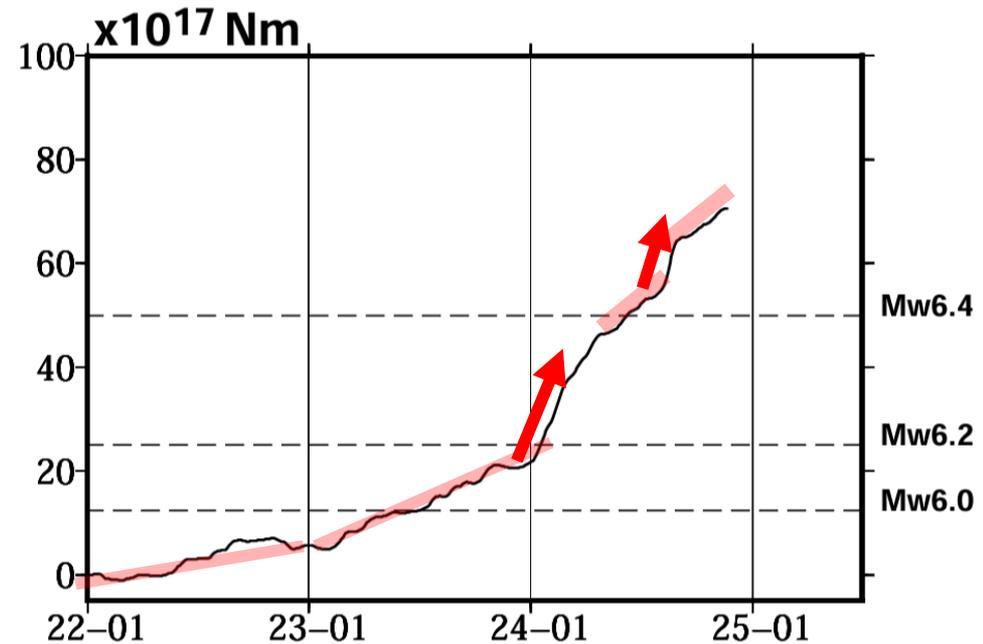
# 東海地域の ゆっくりすべり

出典：国土地理院 2024/11

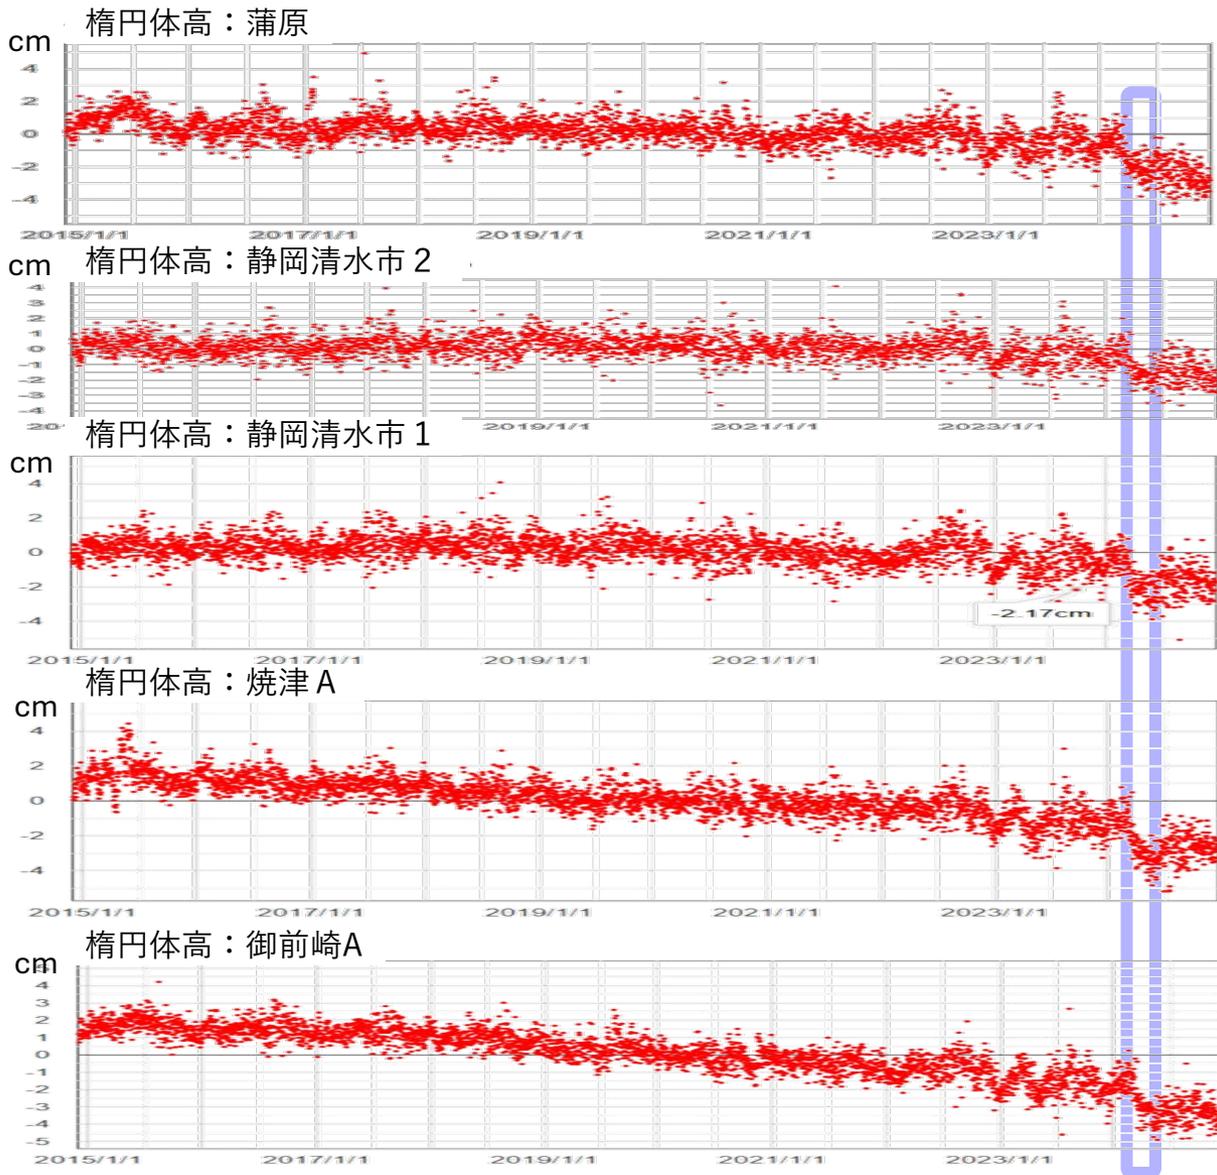
G N S S 観測によると、御前崎、潮岬及び室戸岬のそれぞれの周辺では長期的な沈降傾向が継続している。

2022年初頭から、静岡県西部から愛知県東部にかけて、**それまでの傾向とは異なる地殻変動が観測**されている。

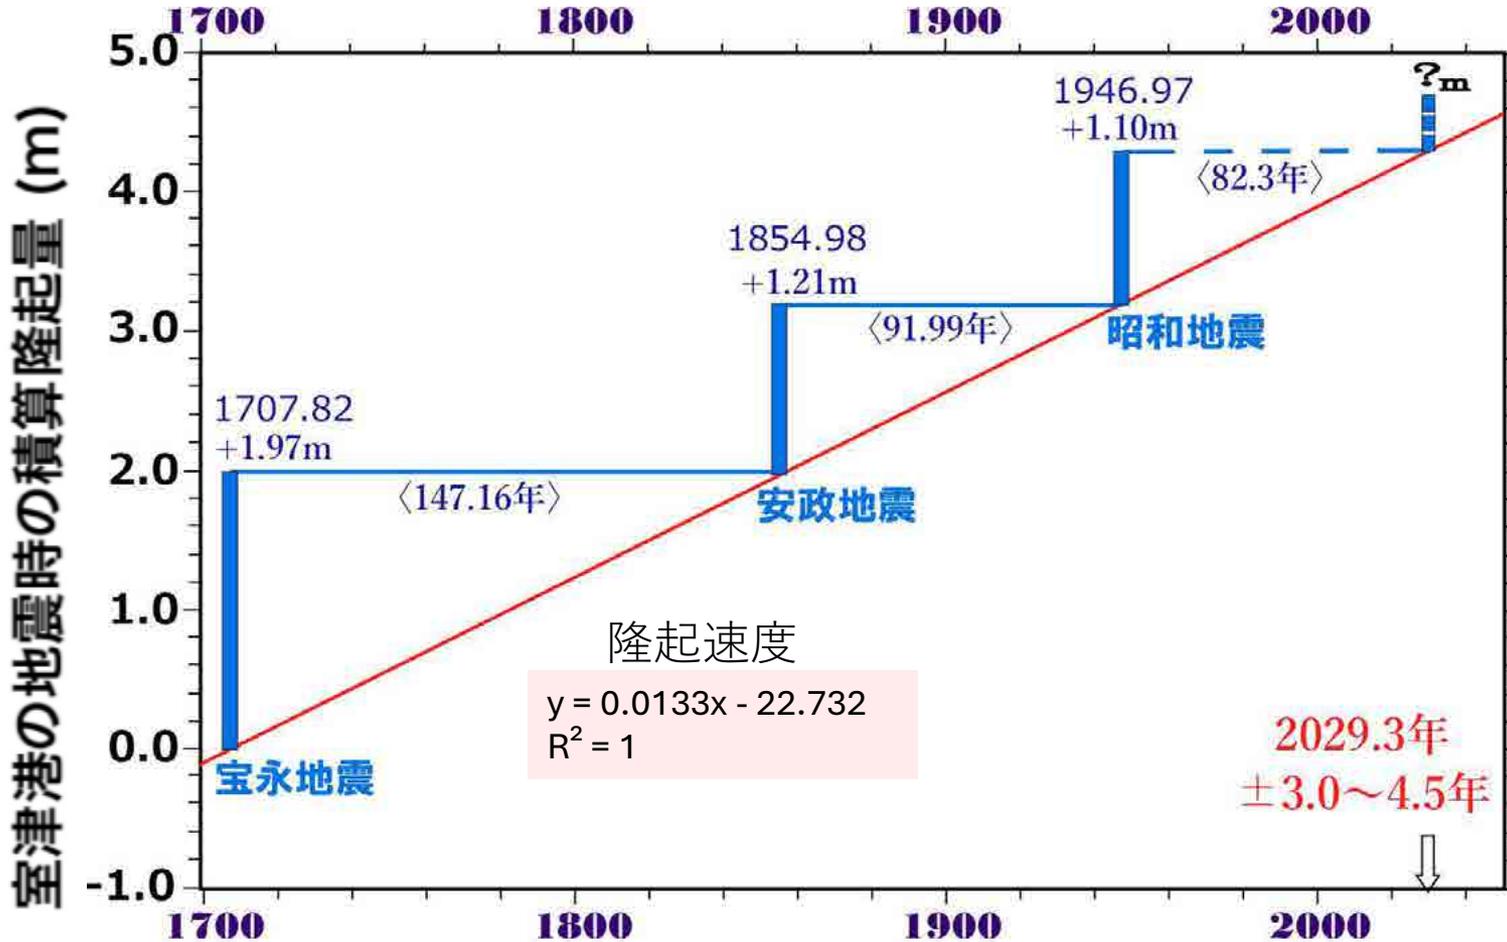
# 室津港 (高知県) における南海地震時の隆起量と地震発生間隔との関係

## 時間予測モデル

次の地震までの間隔と  
前回の地震のすべり量  
は比例する

昭和南海地震は比較的小さな規模の南海地震だったので、次の地震までの間隔は平均よりは短くなると考えられる。図を見ると、次の南海地震は2030年前後あたりに発生することが予想できる。
